## **Botschaft des Stadtrates an den Gemeinderat von Chur**

Nr. 25/2002

### **Gewerbliche Berufsschule Chur; Instandsetzung Gebäudehülle**

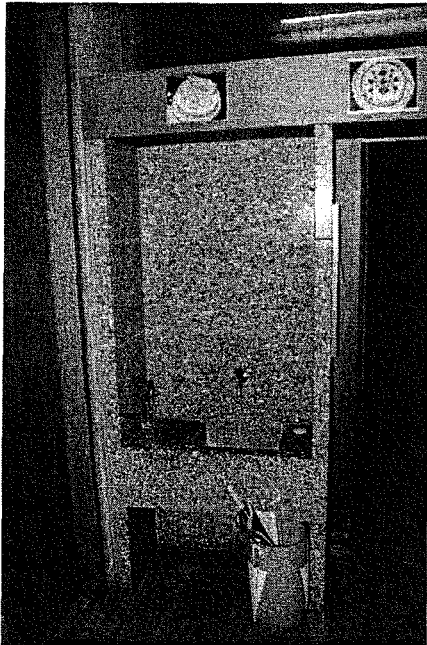
**Fuge im Innenraum neben dem  
Lavabo**

Die PCB-Konzentration in den Fugenmassen variiert bis zu 274'000 mg/kg im Aussen- und 583'000 mg/kg im Innenbereich (bei Waschbecken). Bezüglich Entsorgung muss insbesondere der Grenzwert von 50 mg/kg PCB beachtet werden. Die Untersuchungen ergaben, dass die an das Fugenmaterial angrenzenden Bauteile (Betonflanken, Fensterrahmen, Isolationsmaterialien etc.) durch Diffusion mit PCB ebenfalls belastet sind. Die Innenraumluftmessungen wiesen keine akute Gefährdung nach.

1. Vollständige Entfernung der Primärquellen (Kitte) im Fassaden- und Fensterbereich, inklusive der nach dem Herausschneiden der Fugenmassen noch an den Fugenflanken anhaftenden Kittreste.
2. Vollständige Entfernung von stark belasteten Sekundärquellen, wie z.B. Dämmstoffen hinter den Fugenmassen und Dämmschutzmaterialien in den Storenkasten.
3. Applikation einer Dampfsperre (Sperranstrich) vor dem Einbringen der neuen Fugenmassen.

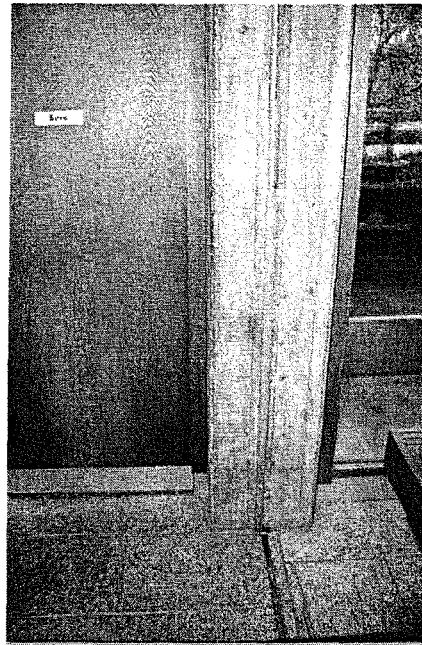
Weitere Fugen, die abgedichtet wurden, bestehen zwischen den Fensterrahmen und der Fassadenkonstruktion bei Dilatationsfugen, Einbauten in den Innenräumen sowie bei Scheinfugen.

**Dilatationsfuge im Eingangsbereich  
Aula**

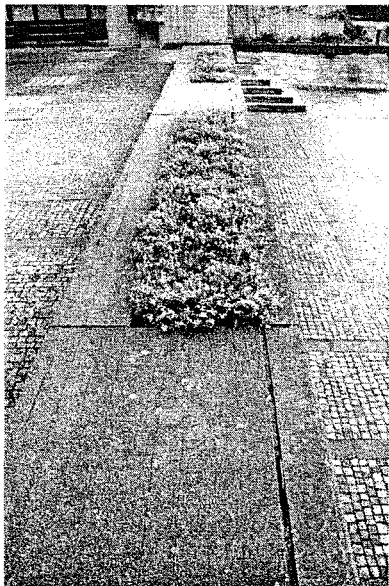
In den Aussenanlagen sind z. B. Sitzplätze und Blumentröge von PCB-haltigen Fugenmassen betroffen. In diesen Bereichen ist ein direkter Kontakt mit PCB-haltigen Materialien möglich und deshalb mit Priorität zu unterbinden respektive zumindest zu minimieren.

Sitzbänke im Vorhof

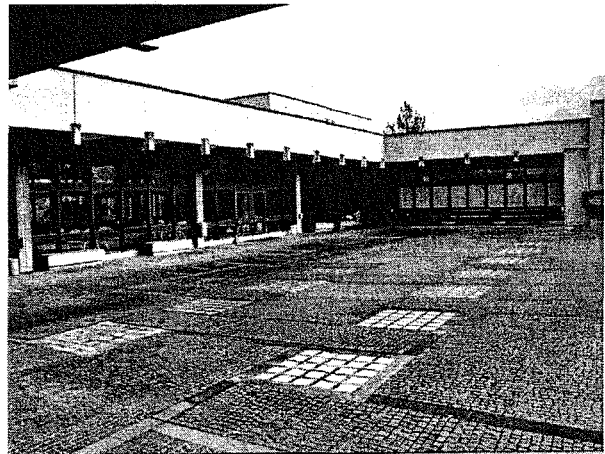
Die Bereiche Gang zur Aula, Mensa und Küche weisen vereinzelte PCB-haltige Fugenmassen sowohl im Innen- wie auch im Aussenbereich (Fensterrahmen-Anschlussfugen) auf. Vereinzelt mussten kontaminierte Abdichtungen von flächigen Verglasungen in den Werkstatträumen festgestellt werden.

Fensterfronten Vorhof

Die Fugen Fenster – Fassade sind wie bereits erwähnt mit PCB-haltigem Kitt abgedichtet. Diese Primärquelle kann nur entfernt werden, wenn die Fenster ausgebaut werden. Ein zerstörungsfreier Ausbau und ein Wiederverwenden der Fenster ist theoretisch möglich. Die Qualität der Fenster entspricht aber in keiner Art und Weise den heutigen Anforderungen bezüglich Wärmedämmung und Dichtigkeit. Die Fenster werden deshalb ersetzt. Das Klima wird dadurch sowohl im Sommer als auch im Winter wesentlich angenehmer sein.
